Forgiving roads

TÖFF STELLT ANDERE BEDINGUNGEN ALS AUTO

Urner Passstrassen

KLAUSEN ERFOLGREICH «ENTSCHÄRFT»

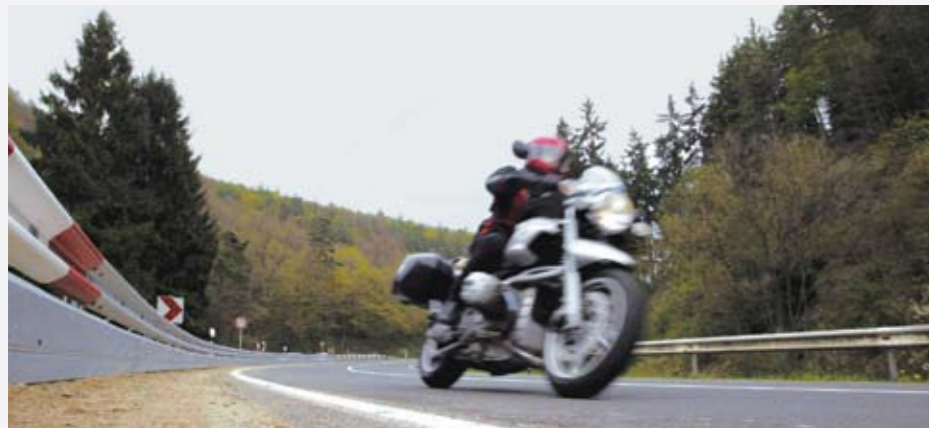
Der Unterfahrerschutz an Leitschranken gehört zu den passiven Massnahmen. Seine Existenz kann optische und damit psychische Sicherheit vermitteln. (Fotos U. Grützener)

Diese Liste mit Massnahmen zur Verhinderung von Motorradunfällen krönte Grützener mit der Forderung nach der konsequenten Installation von Unterfahrerschutz an Leitschranken in gefährlichen Kurven, weil diese als Passivmassnahme dazu beitragen, im Fall der Fälle schwere gesundheitliche Schäden oder gar den Tod von gestürzten Motorradfahrern zu verhindern.

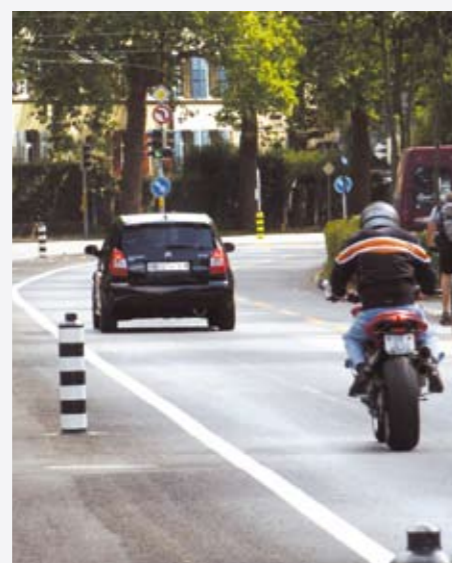
Die Kollision mit einem «Poller» hat für den Autofahrer andere Konsequenzen als für den Töfffahrer.

- gefährliches Flickwerk (Bitumenschmierereien), erst recht in Kurven
- Splittauftrag, erst recht nicht ohne Vorankündigung
- rechtswidrige Schwellen ausserorts, schon gar nicht in Kurven
- gefährliche Hindernisse auf und neben der Fahrbahn (Verbauungen, Töpfe etc.)
- «Verpollerung» von Strassen; Sicherheit kommt vor ideologischen Massnahmen zur Verkehrslenkung. Autos droht bei einer Kollision mit Pollern höchstens ein Blechschaden, Motorradfahrern aber Schaden an Leib und Leben.
- Fantasiekreisel mit Guillotinencharakter
- «Narrenpfeile»; sie produzieren unterschiedliche Griffigkeit der Fahrbahn und dies womöglich in Kurven, wodurch Motorradfahrer in kritischen Situationen verunsichert werden und abrupt irreversible Fahrzustände provoziert werden können.

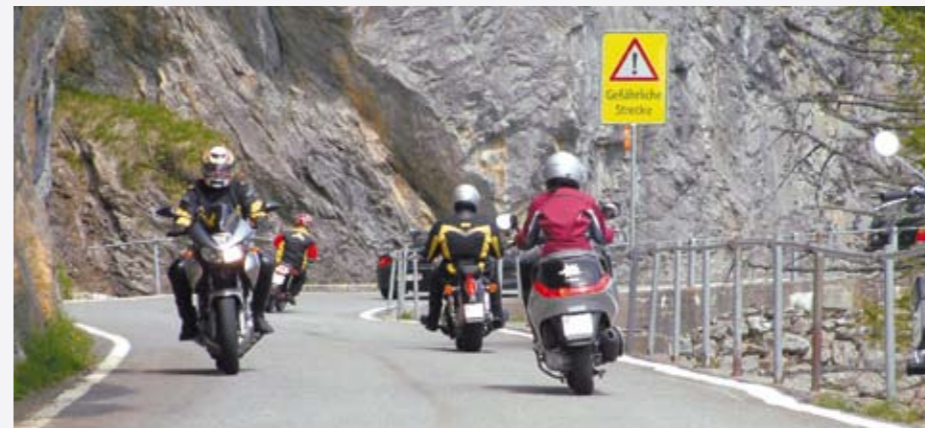
Die auffallende Verkehrstafel «Gefährliche Strecke» scheint ihre Wirkung zu haben. In letzter Zeit wurden keine tödlichen Unfälle mehr von der «Lini» gemeldet. (Foto IGM, Jörg Strehler)

Inzwischen ist dieses zweite Rohr installiert, und weitere – vor allem bauliche – Massnahmen wurden umgesetzt. Darüber hinaus hat das Urner Baudepartement zu unkonventionellen Schritten gegriffen, wie das Beispiel der besonders auffälligen Signalisationstafel «Gefährliche Strecke» (s. Foto) zeigt. Hier hatte der Bund vom Kanton verlangt, die

Tafel wieder zu entfernen, da sie nicht der Norm entspreche. Die Tafeln stehen zu unserem Vorteil aber heute noch.
